<b>EDICIÓN N°</b>	2
<b>REVISIÓN N°</b>	2
<b>FECHA</b>	05/03/2020
<b>CLAVE</b>	121207

**DESCRIPCIÓN**

Hojas fabricadas en lamina de acero al alto carbono desbastadas y templadas, con un mango fabricado en metal de excelente calidad haciéndola Ideales para limpiar, mezclar, quitar restos de pintura, aplicar pastas y rellenar pequeñas imperfecciones en superficies.

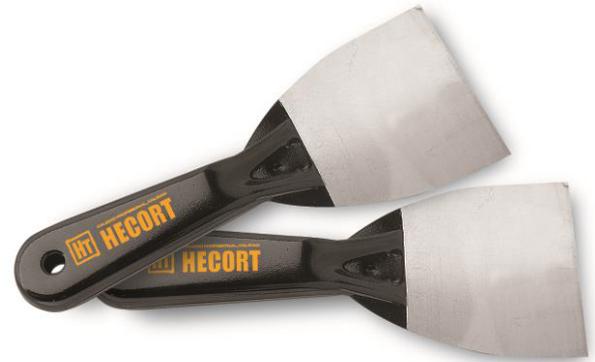
- Espátula flexible.
- Hoja reforzada.
- Mango de metal.

CLAVE	DESCRIPCIÓN	DUREZA DEL MANGO	DUREZA DE LA HOJA.	PESO
121207	ESPÁTULA MANGO DE METAL 5"	25 – 36	47 – 50 HRC	76 GRS
